L'entretien, la conception et la validation des aménagements cyclables

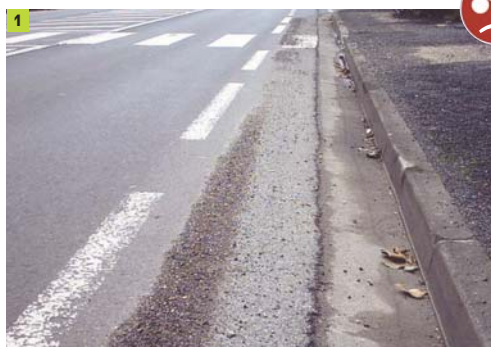
Lorsque ces opérations ne sont pas spécifiques, les bandes cyclables "récupèrent" les gravillons de la chaussée (photo 1). Les pistes cyclables quant à elles, nécessitent l'emploi de balayeuses spéciales munies d'un embout aspirateur (largeur environ 1,50 m) qui permettent un bon nettoyage. Ces mêmes machines permettent également de nettoyer efficacement les bandes cyclables, y compris dans les giratoires, bien souvent transformés en poubelle routière (une attention toute particulière et régulière devra être apportée sur la présence parfois importante de traces de gasoil, celles-ci provoquant de nombreuses chutes de cyclistes). Nous demandons que les cahiers des charges prennent en compte le balayage à une fréquence minimum d'une fois par mois (+ si intempérie) (photo 2).

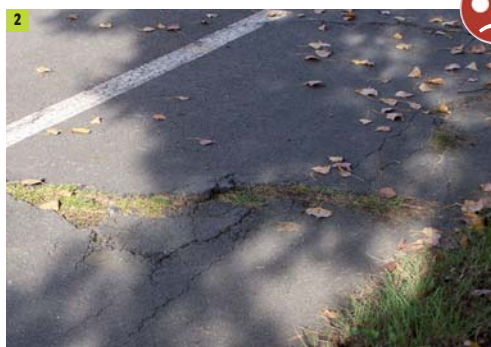
Un réseau cyclable doit, comme les autres parties de la voirie, être maintenu en état d'utilisation, qu'il soit en parallèle ou intégré à la voirie elle-même (bandes cyclables). La qualité du revêtement, la prééminence de racines, les bordures d'entrée et de sortie en mauvais état, les marquages au sol (lignes blanches, figurines) et la signalétique manquante ou détériorée, sont des facteurs qui favorisent la non fréquentation de ce réseau par les cyclistes.

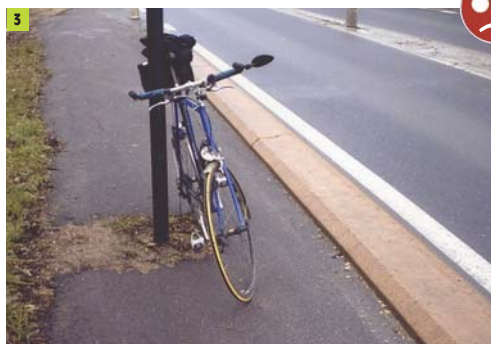
Le cycliste n'est pas un équilibriste. Aucun obstacle ne doit se trouver sur l'emprise qui lui est dédiée. Ce réverbère installé dans un by-pass qui longe un rétrécissement, montre un certaine incompétence en matière d'aménagement cyclable (photo 3).

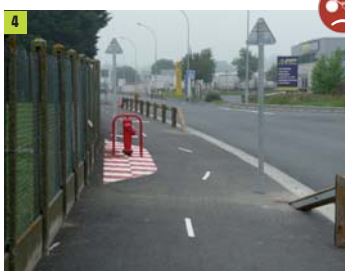
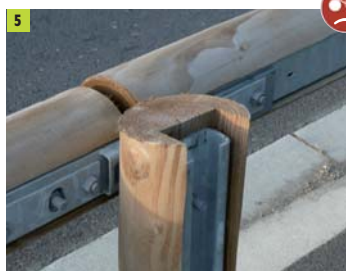
Les obstacles implantés sur les parcours cyclables sont nombreux (murettes, potelets, bornes à incendie etc...) sont autant de pièges à cyclistes qu'il faut prendre en compte systématiquement. Il en va de même avec les barrières de protection où la "lisse" est fixée sur un côté de la barrière, laissant les extrémités des poteaux de fixation se transformer en véritable "tranchants" (photos 4 et 5).

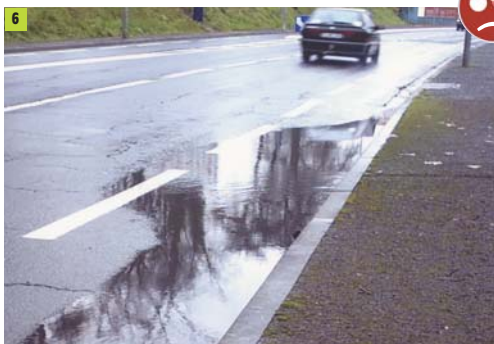
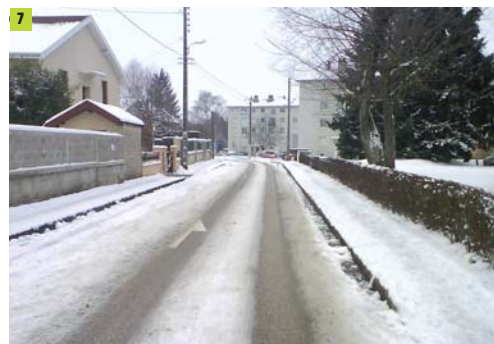
Une attention particulière sera portée sur le phénomène de l'évacuation des eaux pluviales le long des itinéraires cyclables, la pente latérale de 2 % doit être prise en compte sur toutes pistes ou bandes cyclables, (photo 6). En hiver, le salage et le déneigement ne doit pas se limiter à la voirie destinée aux usagers motorisés. Il prendra aussi en compte les aménagements cyclables (photo 7).

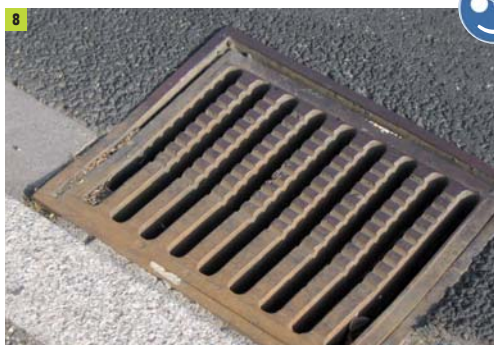
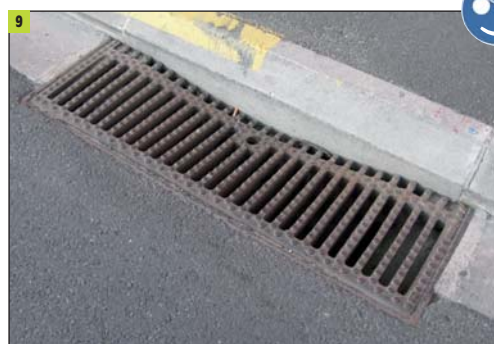
Le cycliste se méfie de tout ce qui peut le déséquilibrer. Il n'aime pas les grilles d'avaloirs, surtout si les rainures sont parallèles au sens de circulation et permettant ainsi aux roues de s'y coincer. Il existe désormais de nombreux modèles qui répondent mieux à leurs demandes (photos 8 et 9).

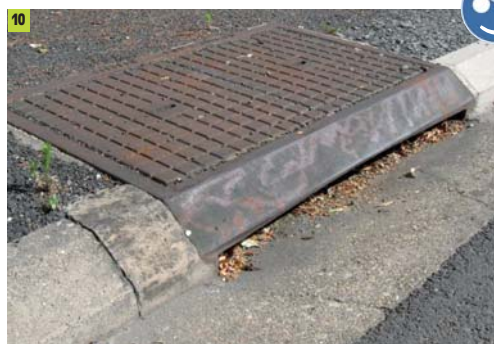
Les trottoirs hauts sont également dangereux pour les cyclistes (possibilité d'accrocher une pédale, surtout à l'intérieur d'un virage).

La FFCT demande la généralisation des trottoirs avec des bordures basses de type A1 (en biseau), des avaloirs intégrés au trottoir (de préférence sans grille et sans entonnoir) et de bons raccordements entre la chaussée et le caniveau (photo 10).

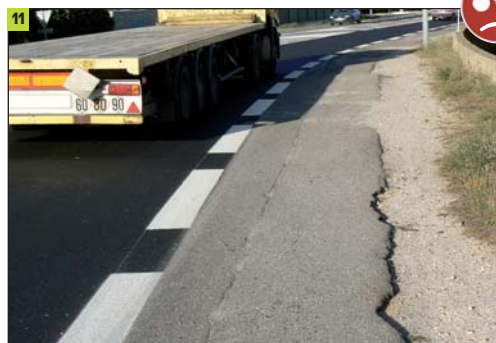
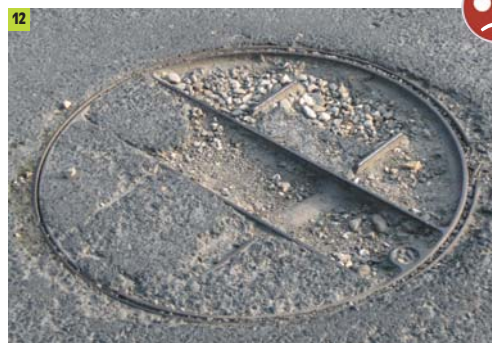
Les plaques en fonte nue sont très glissantes sous la pluie, surtout au milieu d'une intersection, le vélo a moins d'adhérence en courbe. De même, la moindre marche peut déséquilibrer le cycliste qui tourne. Sans oublier les couches successives de bitume qui peuvent créer cette dénivellation entre la chaussée le caniveau ou le bas côté (photo 11 et 12).

Les plaques creuses doivent être vérifiées régulièrement et remplies si le revêtement ne tient pas. Il en est de même si des nids de poule se forment autour du regard.

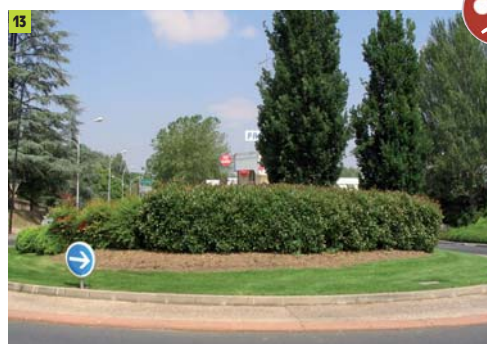
Les plantations sur les îlots peuvent également poser problème. Leur but est de couper la visibilité afin de ralentir la circulation mais les cyclistes ont parfois beaucoup de mal à voir les voitures qui arrivent.

"Or nous roulons moins vite que les voitures, "pour nous, être vu c'est la vie"
(photo 13).

La FFCT demande que l'on limite la hauteur des végétaux sur les îlots pour permettre aux cyclistes de voir les voitures qui arrivent.

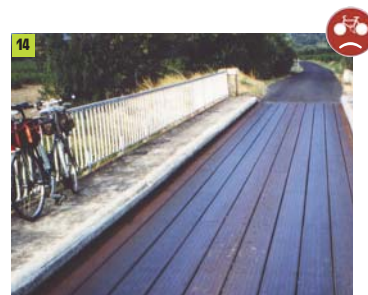
Ce type de pont ne convient pas aux cyclistes : le fer est glissant sous la pluie et les roues peuvent se coincer entre les plaques. Nous demandons que le tablier soit recouvert d'une matière anti-dérapante ou remplacé par une dalle en béton revêtue (photo 14).

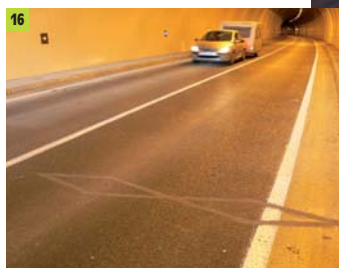
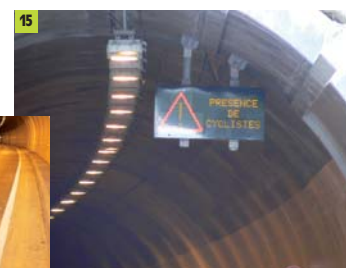
Dans le tunnel de la route des Grands Goulets (Drôme), une boucle magnétique en forme de losange est insérée dans la voie de circulation et lors du passage du cycliste, le système détecte la signature électronique de chaque roue. L'information est ensuite transmise à un panneau lumineux : celui-ci signale la présence d'un cycliste dans le tunnel et reste allumé pendant le temps moyen de la traversée d'un cycliste (photo 15 et 16).

La FFCT demande la prise en compte de ce type de procédé d'information.

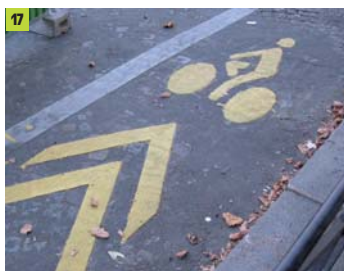
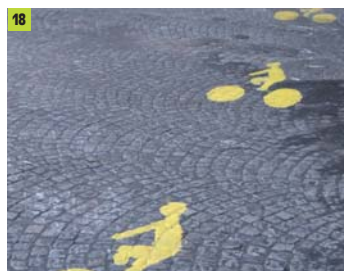
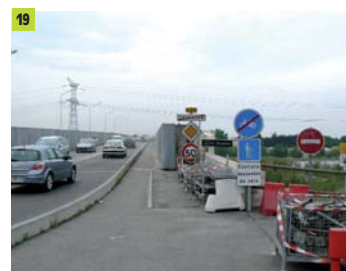
Trop souvent, les cyclistes sont oubliés lors de l'ouverture d'un chantier : les bandes et pistes cyclables servent de parking pour les engins et le passage est bloqué par des panneaux mobiles.

La piste cyclable est temporairement annulée, et le cheminement piétons/cycles est maintenu sous certaines conditions (photo 19).

La FFCT demande qu'un itinéraire de substitution soit mis en place chaque fois qu'une voie cyclable est coupée par un chantier. Si ceci n'est pas possible, nous demandons une signalisation temporaire qui rappelle la présence des cyclistes (photos 17 et 18).

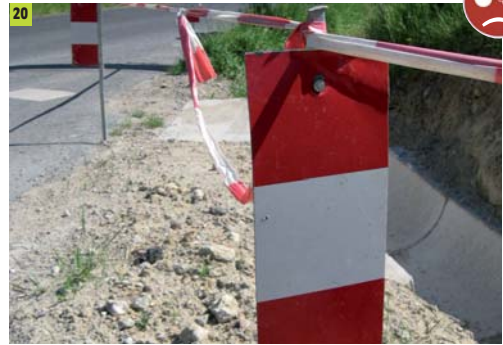
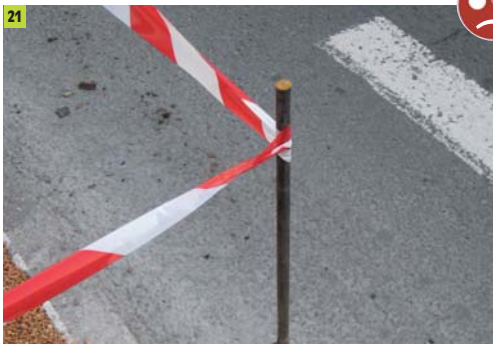
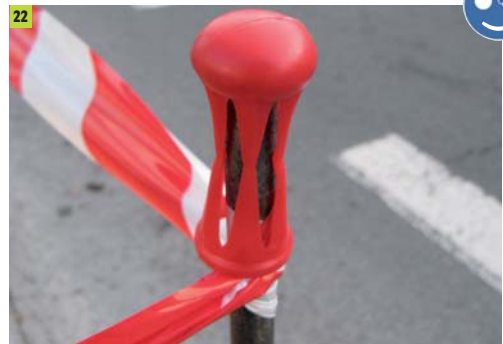
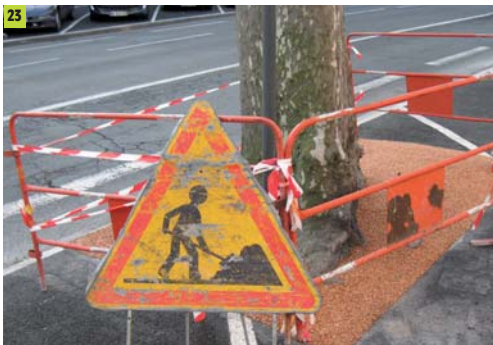
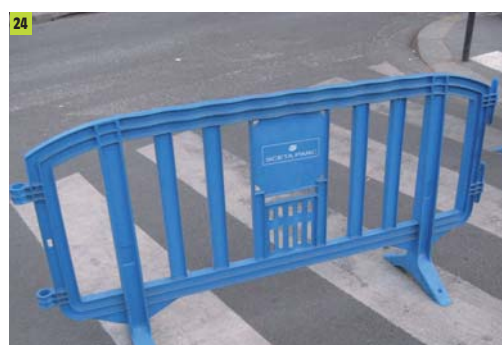
Pour le balisage d'un chantier, il est important d'éviter l'emploi de tout matériel qui pourrait blesser un cycliste en cas de chute (piquets réfléchissants ou "rubalise").

La FFCT préfère les barrières en tubes ou en plastique. Si la "ruba-lise" est la seule solution disponible, il est important de prévoir des ca-puchons de protection en plastique sur les extrémités des piquets de fixation (photos 20 à 24).

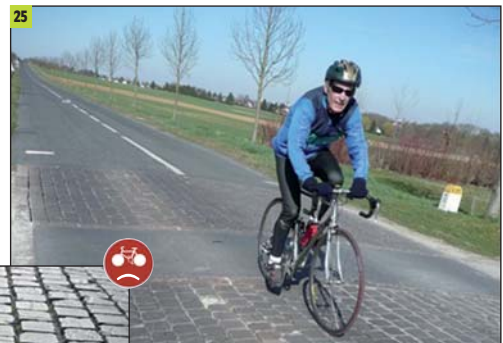
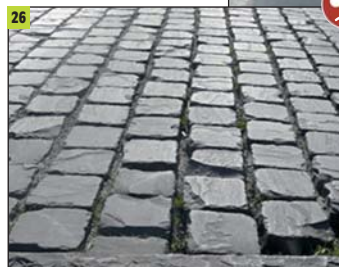
L'utilisation de ce type de "revêtement" est devenue relativement fréquents. Si son aspect répond souvent à une volonté "nature" et "écologique", elle n'en demeure pas moins qu'elle peut poser des problèmes sécuritaires graves. Leur pose doit répondre à une certaine rigueur quant à la variation des écartements entre pavés, ainsi que la surveillance de leur "tassement" et la dégradation des joints dans le temps. Ces deux facteurs réunis favorisent les chutes des cyclistes à la suite du coincement de roues entre les pavés (photos 25 et 26).

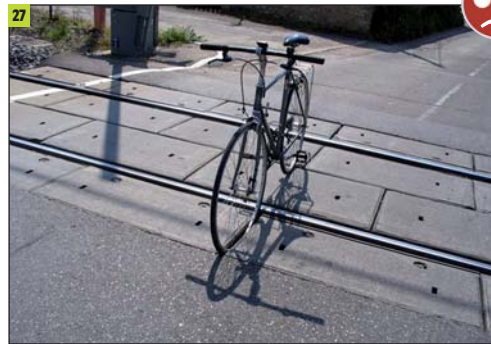
Photo 27
Écartement trop important entre les dalles
(chutes par blocage de roue)

Parmi les maîtres d'ouvrage concernés par les travaux de voiries, figure également RFF (Réseau ferré de France). Celui-ci gère le réseau ferré et entre autres les nombreux passages à niveau sur lesquels les cyclistes rencontrent des problèmes provoquant des chutes aux conséquences souvent graves. Ceux-ci sont liés à la fois à des défauts de réalisation et de maintenance. Les photos (photo 27,28 et 29) ci-dessous montrent les points noirs auxquels sont confrontés les cyclistes.

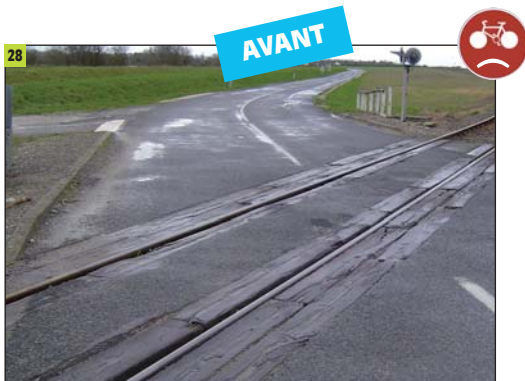
AVANT

Joint en bois entre la voie et le bitume de la route en très mauvais état, sur une voie non perpendiculaire à la route (chute par glissade due au bois mouillé et blocage de roue).

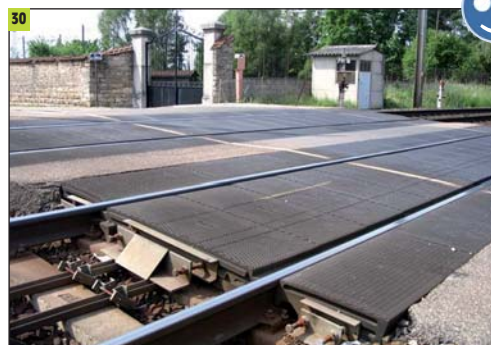
Photo 30
Un exemple de passage
à niveau bien réalisé !
