Les bandes rugueuses

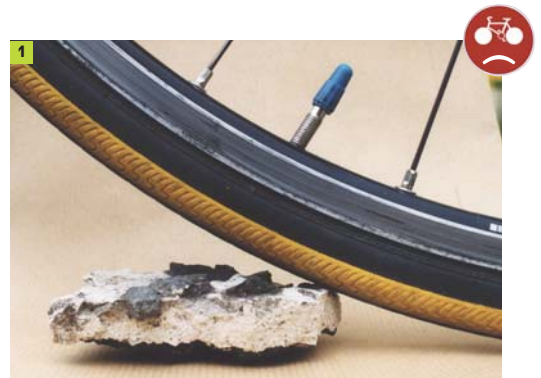
Le dispositif à bandes rugueuses est un dispositif "d'alerte" placé transversalement à la chaussée afin d'inciter les automobilistes à ralentir (à l'approche d'un village ou d'un site dangereux). Généralement composées d'une épaisse couche de plastique, ou d'enduits routiers haute performances, ces bandes sont souvent incrustées de gros gravillons, ces bandes peuvent être agressives pour les cyclistes. La [photo 1](#) montre un morceau de bande rugueuse très fréquemment utilisé.

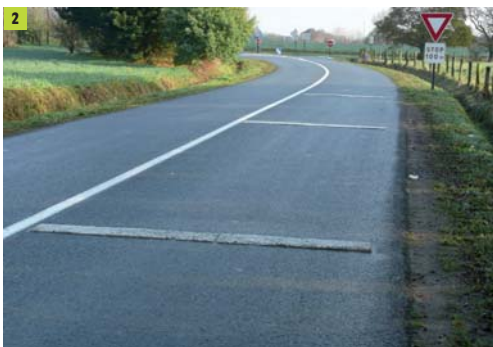
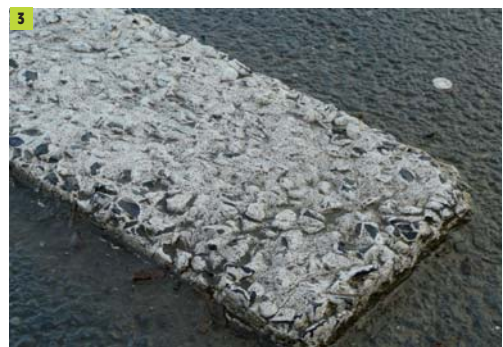
Les procédés techniques mis en œuvre présentent une grande variété dans la composition des matériaux utilisés. Leur "agressivité" très souvent liée à la hauteur des bandes réalisées (> à 20 mm) génèrent de véritables zones d'insécurité pour les cyclistes ([photos 2 et 3](#)).

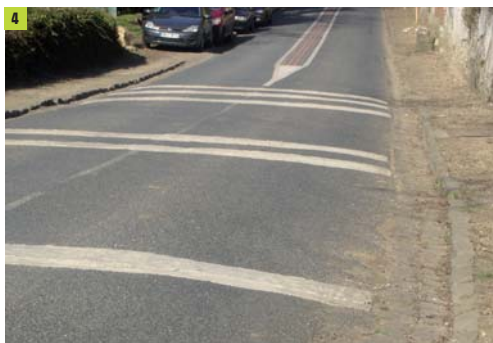
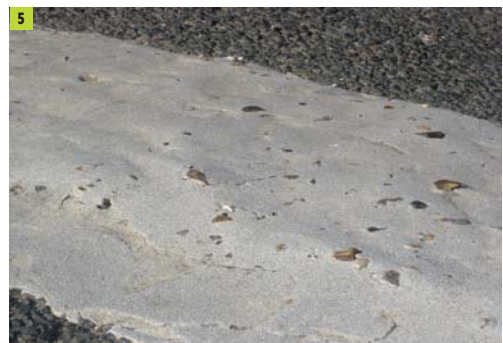
- la rugosité ([photo 4](#))
- la hauteur et le bord d'attaque, inférieur à 15 mm ([photo 5](#)).

La FFCT demande qu'une standardisation soit mise en place quant aux deux critères suivants :

Les bandes rugueuses ne sont pas des "dos d'âne" faits pour ralentir les véhicules motorisés mais des dispositifs d'alerte situés en amont de zones "particulières" nécessitant une approche à vitesse limitée.

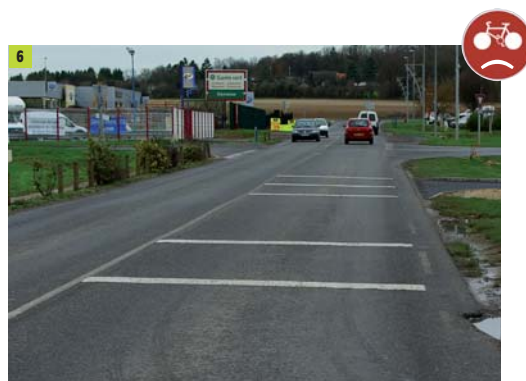
L'absence de trottoir, favorise leur passage sur les bas côtés, ceux-ci provoquant souvent des dégradations importantes (différence de niveau, ornières, fissures...) très dangereuses pour les cyclistes (photo 6 et schéma 1).

Lorsque les bandes rugueuses sont réalisées en rase campagne, de nombreux automobilistes essayent de les éviter.

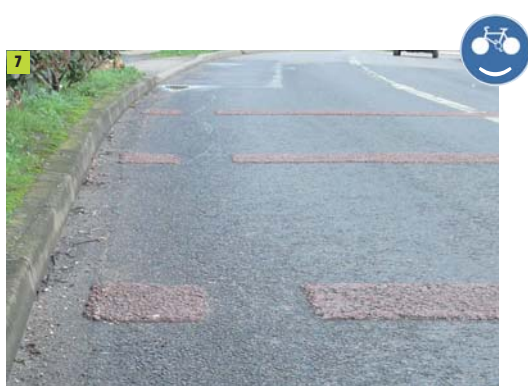
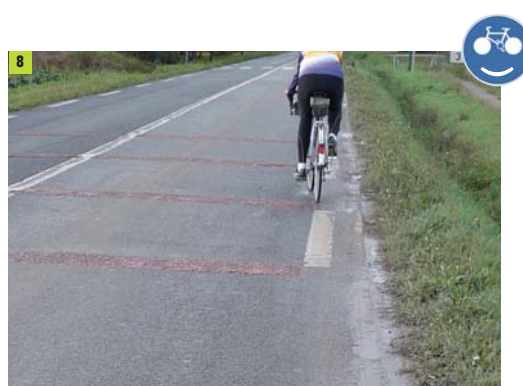
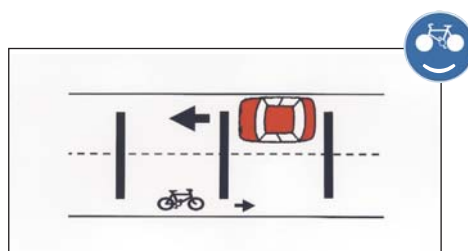
La FFCT demande que soit laissé, à chaque extrémité des bandes, un "passage" de 50 cm pour les cyclistes. Ce "passage" pourra également être réalisé en alternat. (photos 7 et 8, schéma 2).
