Les cheminements mixtes

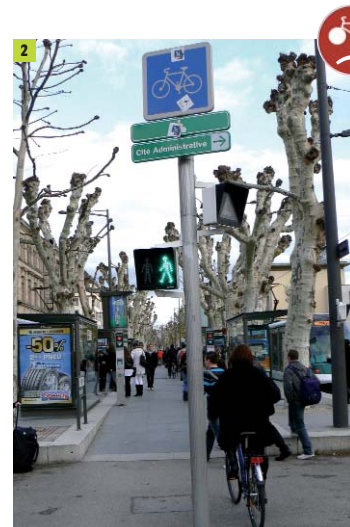
La photo n° 2 est prise à proximité de l'une des universités; la densité des piétons aux heures de pointe au droit des arrêts du Tram est telle que la circulation des cyclistes est quasiment impossible...

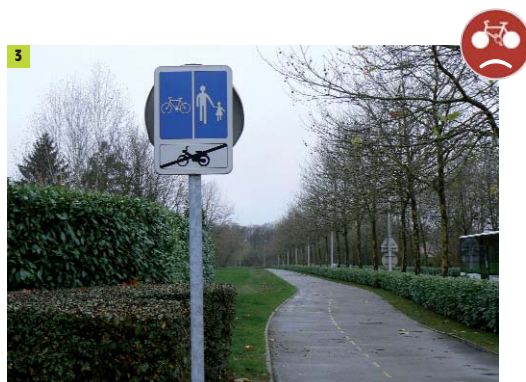
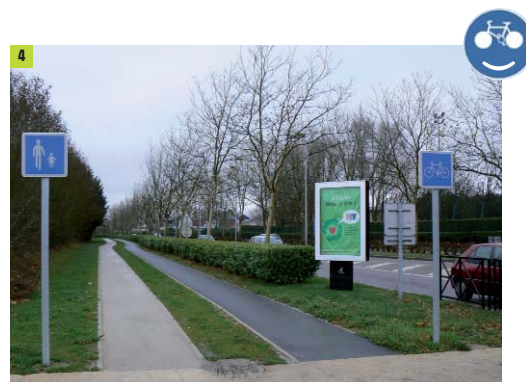
L'exemple cité ci-après se situe en région parisienne à Voisin-le-Bretonneux (78) (photos 3 et 4).

- Les deux aménagements ci-dessous se trouvent le long de la même route de part et d'autre de celle-ci, et le changement de "statut" : piste cyclable/cheminement piéton séparés (photo 4), et cheminement mixte piétons/cycles (photo 3), est lié à la présence d'un carrefour à feux.
- Avant le carrefour à feux : piste cyclable/cheminement piétons séparé et après le carrefour à feux : cheminement mixte piétons/cycles.

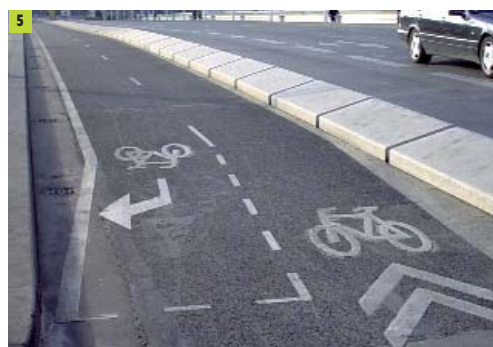
La largeur de la chaussée ne permet pas toujours de créer des bandes ou des pistes cyclables séparées de la partie trottoir, tout en permettant à ces dernières la bonne prise en compte du traitement des extrémités (photo 5).

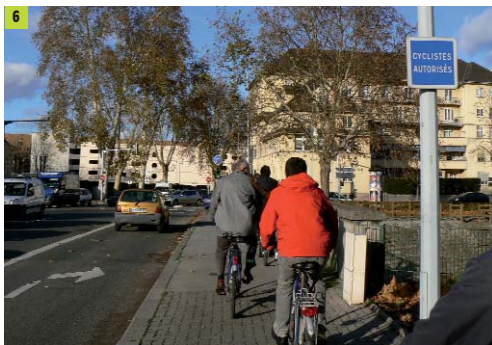
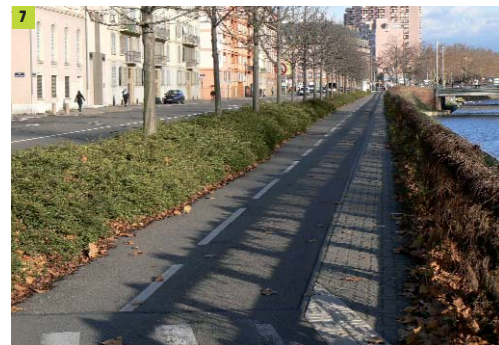
Beaucoup de collectivités utilisent alors la solution de "dépannage" : le cheminement mixte sur trottoir. La photo n° 6 ci-dessous illustre bien cette situation à Strasbourg où pour le passage d'un pont, les cyclistes sont "autorisés" à utiliser le trottoir pour rejoindre un carrefour à feux et ensuite avoir la possibilité d'emprunter une piste cyclable bidirectionnelle à la hauteur du trottoir (photo n° 7). En ce qui concerne ce passage de pont, la décision ("supportée" par un arrêté municipal) a été prise par rapport à la très faible densité de piétons constatée sur cet axe déplacement.

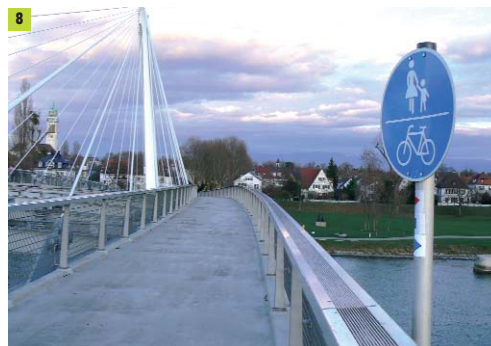
Lors d'une visite récente à Strasbourg et ses environs, nous avons eu l'opportunité de voir plusieurs cheminement mixtes. La photo n° 8 nous montre celui réalisé sur un bras du Rhin en direction de la commune de Kehl. Celui-ci réalisé sur une passerelle en est une autre illustration, où le cheminement des cyclistes est autorisé avec les piétons, alors que la réciprocity exclusive pour les piétons existe sur la passerelle sur le "côté opposé" avec une jonction de rive à un niveau différent mais relié entre eux. Culture différente, mais aussi règles légales et administratives différentes...

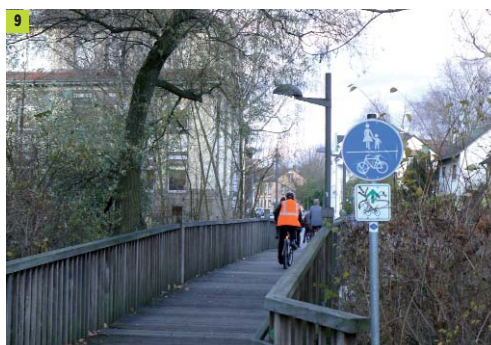
Plus loin, la rentrée dans Kehl se fait sur le même principe (photo 9)

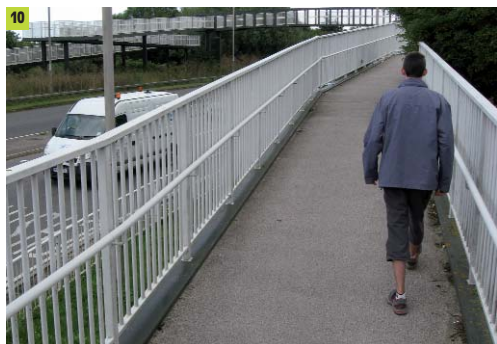
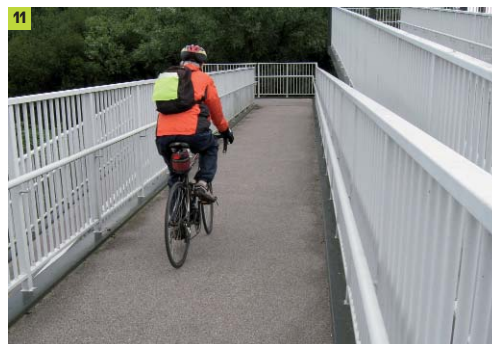
Dans ce pays, il existe beaucoup de passerelles pour franchir les voies rapides. Pour une nouvelle passerelle cyclistes/piétons, les Britanniques préconisent une largeur minimum de 2,70 m (1,20 m pour les piétons, 1,50 m pour les cyclistes), tout en précisant qu'une largeur de 3,50 m est préférable. Cependant, il existe de nombreuses passerelles en périphérie d'agglomération où la largeur utilisable atteint seulement 2 m (photos 10 et 11).

Si les trafics piétons/cyclistes sont peu importants et les pentes de l'ouvrage faibles, une largeur de 2 m est suffisante pour permettre aux cyclistes/piétons de se croiser correctement.

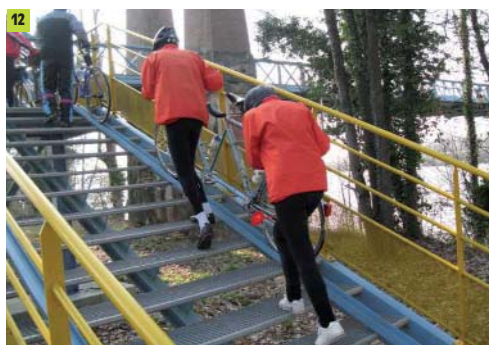
Pour ce type d'ouvrage, il est parfois nécessaire de raccorder le niveau d'utilisation par des escaliers. Ceux-ci seront alors munis d'une goulotte, ce qui permet au cycliste de monter et descendre en poussant son vélo (photo 12).
